<b>DTC (Code)</b> P1034 - 00 <b>Codigo:</b>	<b>Bulletin:</b> RD20-001 <b>Date Fecha:</b> August 18, 2020
<b>Description:</b> PM sensor has detected battery voltage is too high	
<b>Application:</b> US 2017 emission level Prevost units with Delco alternators

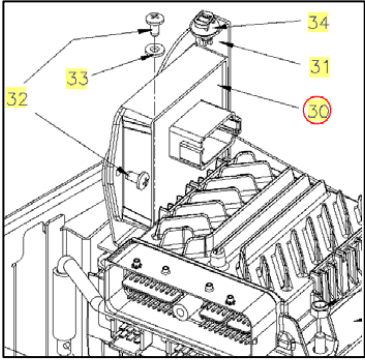
DTC	Description	Possible Cause	Possible (Observable) Symptoms
P1034 - 00	PM sensor has detected battery voltage is too high	The most common cause of high voltage on a Prevost coach is the Delco Remy alternators with the boost regulator installed. The boost regulator is used to allow the PRIME alternator management system to shut off the charging. However the unintended side effect is the alternator sensing circuit does not receive actual battery voltage. Instead, the boost regulator's internal resistance causes a loss of 0.5 to 1.5VDC on the alternator sensing circuit. This causes the alternator(s) to increase the overall battery system voltage to 28.7-29.7V in order to regulate this sensing circuit at 28.2V. In a couple of cases, the boost regulator connection was worse and raised the system voltage over 30V.	MIL hollow yellow engine icon

If the coach doesn't have the Delco-Remy alternators, or if the boost regulator is already replaced with the jumper, verify the battery condition. If the high side batteries have any shorts or less internal resistance than the low side batteries, the charging amperage applied at the 24V connection will not be shared evenly between the high side and low side batteries. This will cause low side batteries to be over charged, raising only the 12V system voltage.

If the coach has Delco-Remy alternators, remove the boost regulator and replace it with a boost regulator jumper. This will connect true battery voltage to the alternators at all times. It will disable the PRIME alternator management and force the alternators to charge all of the time the engine is running. The boost regulator p/n 560629 is installed in the rear electrical box. The jumper is p/n 0610187 and plugs into the same connector.

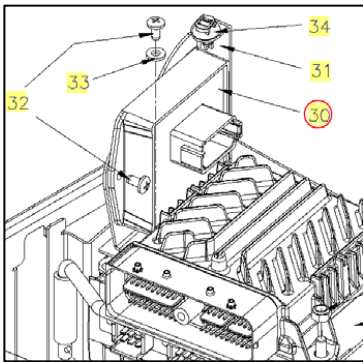
Code de Défaut	Description	Cause probable	Symptômes possibles
P1034 - 00	Indique que le capteur PM a détecté la tension de la batterie est trop élevé.	La cause la plus fréquente de haute tension sur un autocar Prevost est les alternateurs Delco Remy avec le régulateur de boost installé. Le régulateur de boost est utilisé pour permettre au système de gestion des alternateurs PRIME d'arrêter la charge. Toutefois, l'effet secondaire involontaire est le circuit de détection d'alternateur ne reçoit pas la tension réelle de la batterie. Au lieu de cela, la résistance interne du régulateur de boost provoque une perte de 0.5 à 1.5VDC sur le circuit de détection d'alternateur. Cela provoque l'alternateur (s) d'augmenter la tension globale du système de batterie à 28,7-29.7V afin de réguler ce circuit de détection à 28.2V. Dans quelques cas, la connexion de régulateur de boost était pire et a augmenté la tension du système au-dessus de 30V.	MIL Icône de moteur jaune creux

Si le véhicule n'a pas les alternateurs Delco-Remy, ou si le régulateur de boost est déjà remplacé par le cavalier, vérifiez l'état des batteries. Si les batteries latérales hautes ont un short ou moins de résistance interne que les batteries latérales basses, l'ampérage de charge appliqué à la connexion 24V ne sera pas partagé uniformément entre le côté élevé et les batteries latérales basses. Cela entraînera les batteries latérales basses d'être surchargés, soulevant seulement la tension du système 12V.

Si le véhicule a Delco-Remy alternateurs, retirez le régulateur de boost et remplacez-le par un cavalier de régulateur boost. Cela permettra de connecter la vraie tension de la batterie aux alternateurs en tout temps. Il désactivera la gestion de l'alternateur PRIME et forcera les alternateurs à charger tout le temps que le moteur est en marche. Le régulateur de boost p/n 560629 est installé dans la boîte électrique arrière. Le cavalier est p/n 0610187 et se branche sur le même connecteur.

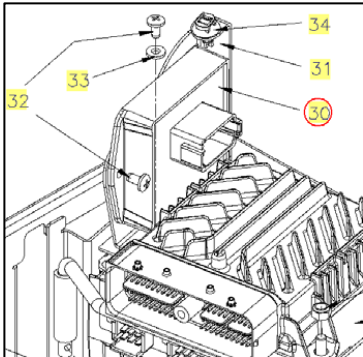
DTC	Descripción	Causa posible	Posibles síntomas (observados)
P1034 – 00	Indica que el sensor PM (Materias Particulares) ha detectado que el voltaje de las baterías es demasiado alto.	La causa mas comun de alto voltaje en un bus Prevost son los alternadores Delco Remy con el regulador de refuerzo instalado. El regulador de refuerzo se utiliza para permitir que el sistema de gestion del alternador Prime apague la carga. Sin embargo, el efecto secundario no deseado es que el circuito de deteccion del alternador no recibe el voltaje real de la bateria. En cambio, la resistencia interna de los reguladores de refuerzo provoca una perdida de 0.5 a 1.5VDC en el circuito de detencion del alternador. Esto hace que los alternadores aumenten el voltaje total del sistema de la bateria a 28.7V – 29.7V para regular este circuito de deteccion a 28.2V. En un par de casos, la conexion del regulador de refuerzo fue peor y aumento el voltaje del sistema por encima de 30V.	MIL Icono de motor amarillo hueco

Si el bus no tiene los alternadores Delco-Remy, o si el regulador de refuerzo ya esta reemplazado por el puente, verifique el estado de las baterías. Si las baterías del lado alto tienen cortocircuitos o menos resistencia interna que las baterías del lado bajo, el amperaje de carga aplicado en la conexión de 24V no se compartira de manera

uniforme entre las baterías del lado alto y del lado bajo. Esto hará que las baterías del lado bajo se sobrecarguen, elevando solo el voltaje del sistema de 12V.

Si el bus tiene alternadores Delco-Remy, retire el regulador de refuerzo y reemplacelo con un Puente de regulador de refuerzo. Esto conectara el voltaje real de la bateria al alternador en todo momento. Deshabilitara la gestion del alternador PRIME y obligara a los alterndores a cargarse todo el tiempo que el motor este funcionando. El regulador de refuerzo # de parte 560629 esta instalado en la caja electrica trasera. El Puente # de parte 0610187 y se conecta al mismo conector.
