Diesel Particulate Filter (DPF) And Diesel Oxidation Catalyst (DOC) Pin Testing Procedure - US07 And Newer Emissions, Model Year 2008 And Newer

Fecha	Grupo	Nro.	Edición	Pág.
10.2012	255	42	03	1(26)

Sistemas de turbocargador de motor y de
postratamiento de gases de escape

VAH, VHD, VN, VT

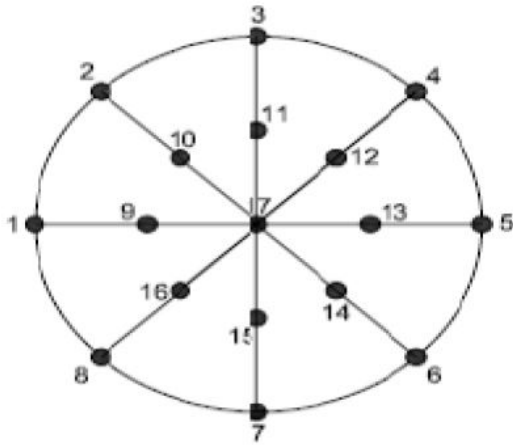
2.2. Insert the probe into cells in the pattern outlined in the diagram below.

- Points 1-8 should be at least 1" from the wall of the filter or catalyst.
- **Do not force the probe into the cell.** The probe should drop into the cell with little to no resistance.

- The probe should travel completely through the DOC.
- The probe should reach most of the way into the DPF.
 - **Example:** A clean DPF that is 13 inches (33 cm) tall should allow approximately 11.5 inches (29 cm) of travel. This can vary if the filter is not clean due to normal ash buildup.
- Heavy resistance or blockage in either component can indicate internal damage, deformation or clogging.

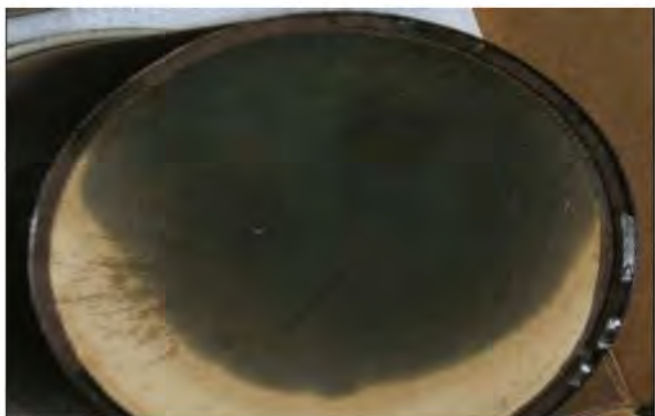
W2058094

- 2 Si el elemento de DPF es encontrado estando contaminado con aceite o combustible, éste tiene que ser limpiado o reemplazado.

Aceite en Superficie de Entrada o de Salida del Filtro de DPF

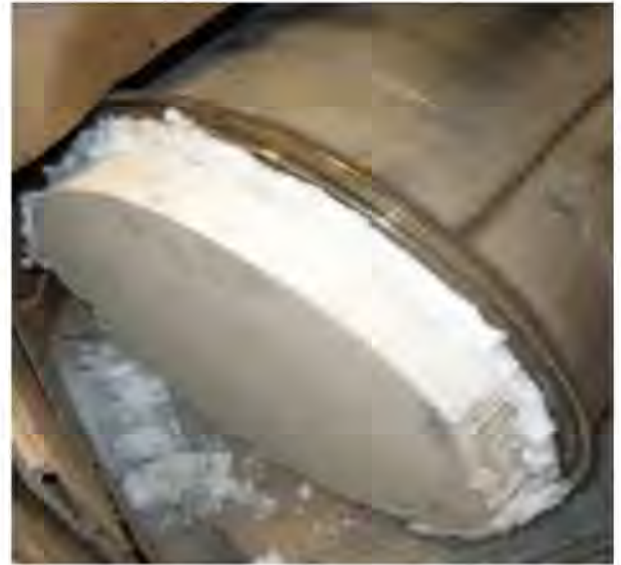
W2058095

Revise para ver si el elemento de DPF ha sido empujado desde la carcasa metálica. Esto indica que contrapresión muy elevada fue creada debido a acumulación rápida de hollín excesivo.

Esta condición puede ser causada por aceite o combustible excesivos introducidos en el sistema de escape.

1. Identifique y corrija la causa raíz de hollín excesivo.

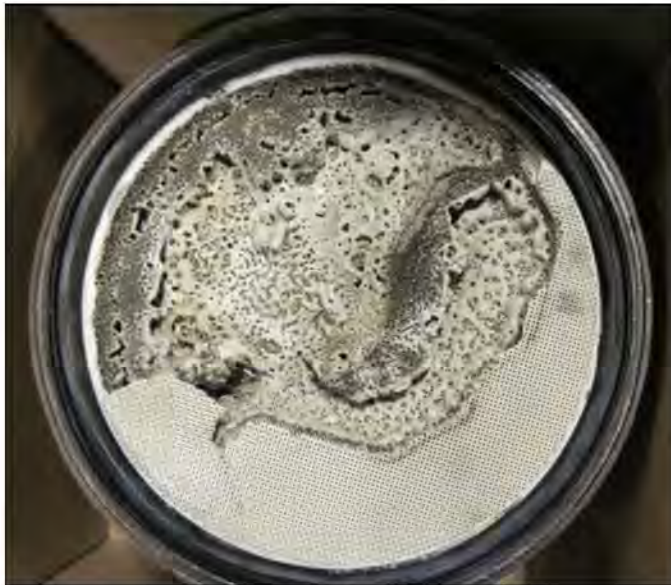
W2058115

- Inspeccione la superficie exterior del filtro por evidencia de hollín que indique las celdas cerradas en el filtro estén agrietadas o derretidas.
- Revise si hay celdas derretidas juntas o redondas.
- Inspeccione si hay rupturas grandes en el medio cerámico exponiendo celdas abiertas.

Filtro Derretido

Si alguna de las condiciones anteriores está presente, el elemento de DPF tiene que ser reemplazado.

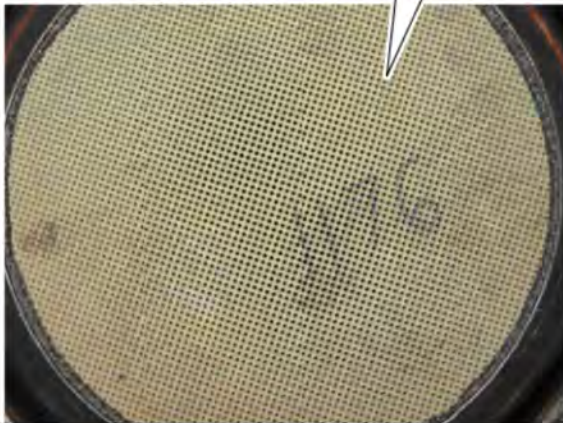
W2058113

Particulate filter outlet, OK

OK

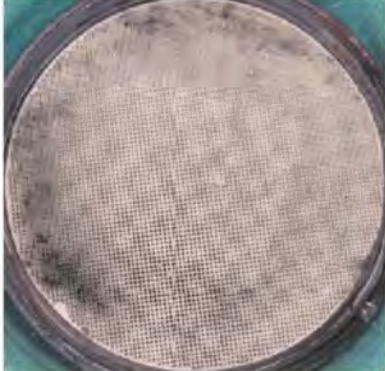
W2058114

Missing plugs or cracked particulate filter, Not OK

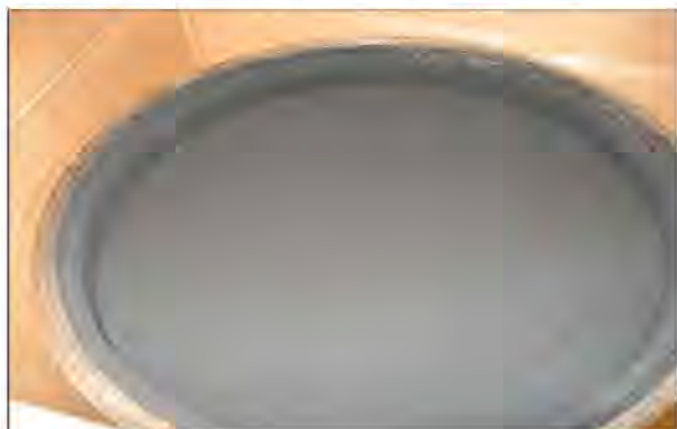
W2058118

Revise si hay acumulación espesa de hollín en las superficies interiores del elemento filtrante y del DOC (si es aplicable), y limpie. Utilice un raspador de plástico con un borde redondeado para limpiar la superficie o una aspiradora. No emplee herramientas metálicas. Si la presión delta a través del filtro excede los límites dados para antes de la regeneración de DPF de servicio, el filtro tiene que ser reemplazado.

El hollín en la entrada del filtro puede ser limpiado, a menos que el filtro exceda los límites de presión delta en la prueba de presión delta de DPF de 15.2 kPa (2.2 psi), vea las "Pruebas de Función"

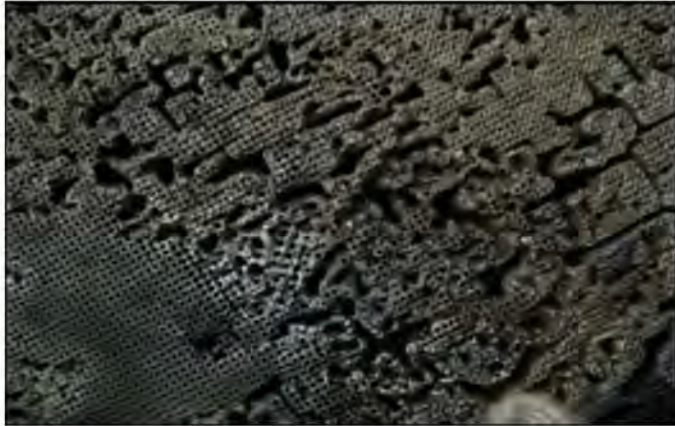
W2058119

- Revise si hay celdas derretidas juntas o redondas
- Inspeccione si hay rupturas grandes en el medio cerámico exponiendo celdas abiertas

Canales Derretidos

Las condiciones anteriores requieren reemplazo del elemento de DPF.

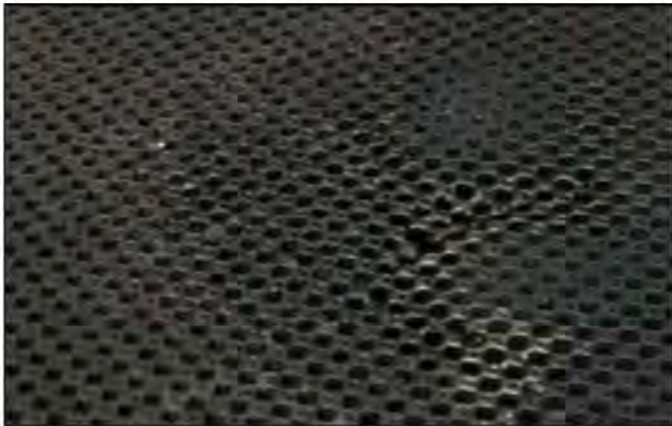
W2058117

Canales Redondos.

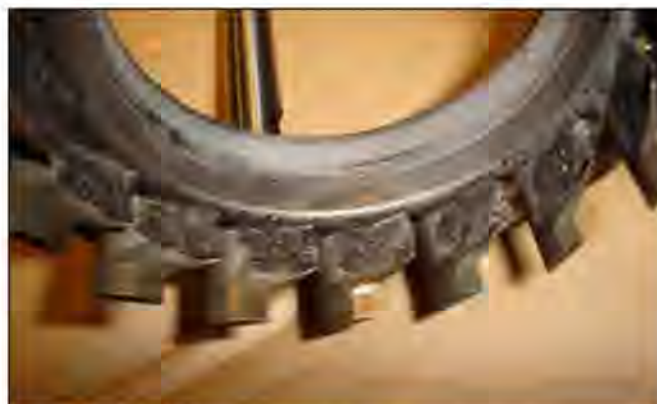
W2058120

El daño de objetos extraños es causado por material, incluyendo posibles virutas metálicas y chispas de soldadura, aún más pequeñas de 1 mm (0.04 pulg.), pasando a través del turbocargador del motor en la corriente de escape, lo cual daña la rueda de la turbina, o más comúnmente, el mecanismo de VGT. Éste puede provenir de muchas fuentes, incluyendo:

Daño de anillo de álabes de VGT debido a objetos extraños en la corriente de escape.

El daño de objeto extraño es usualmente manifestado por un mecanismo de VGT que tiene un rango restringido de recorrido y no alcanzará el tope de extremo en la dirección de cierre.

Nota! El daño por objetos extraños es una modalidad común de falla en turbocargadores de motor US07. El análisis de garantía de tales fallas muestra que desechos provenientes de reparaciones anteriores son el principal contribuidor. ¡La limpieza en la reparación de sistemas de EGR y de aire de admisión (IA) es muy importante!

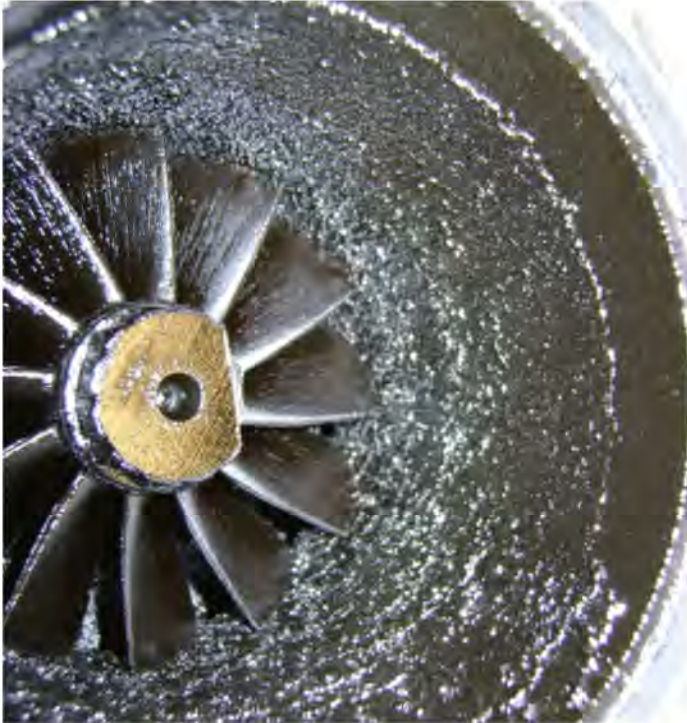
W2058161

Una condición de boquilla esmaltada puede ocurrir en regiones de temperatura exterior (AAT) muy fría cuando el motor es operado en ralentí por períodos prolongados. Depósitos de hidrocarburo se forman en el mecanismo de VGT que tienen una apariencia de laca dura. La estrategia de operación del motor contiene una función de modalidad de calor que está diseñada para quemar el esmalte.

Una boquilla barnizada es usualmente manifestada por medio de un mecanismo de VGT que es difícil de girar, que se atora, o se traba. Esto será acompañado por fallas mecánicas (DTCs) para el turbocargador de motor de geometría variable.

- 3 Verifique que la unidad de control electrónico del vehículo (VECU) esté obteniendo la entrada de señal de freno de estacionamiento requerida y corrija como sea necesario.

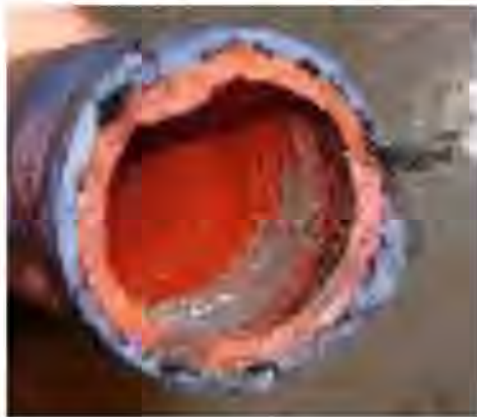
W2058121

Nota! Fragmentos metálicos a alta velocidad provenientes de una falla pueden empotrarse dentro del elemento del purificador de aire y de la tubería.

Manguera de Admisión de Compresor de Aire y Desechos Empotrados

- 2 Reemplace el elemento del purificador de aire.
- 3 Inspeccione el tubo de admisión del compresor de aire del freno por desechos. Fallas repetidas del turbocargador del motor han sido ocasionadas por desechos alojados en la tubería de admisión del compresor de aire. Reemplace todas las mangueras de goma con desechos empotrados.
- 4 Desmonte la tubería de aire de carga entre el turbocargador del motor y el CAC del motor. Limpie todos los desechos y la contaminación de aceite como sea necesario.

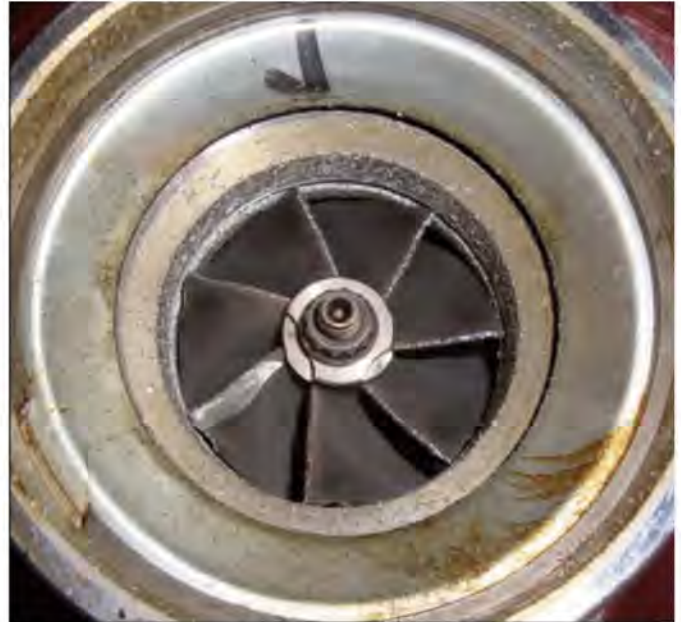
W2058124

Daño a los álabes en la rueda del compresor acompañados de reclamaciones de ruido inusual del turbo y o de bajo refuerzo, es usualmente ocasionado por desechos yendo a través de la rueda del compresor (FOD).

Daño de Rueda de Compresor Proveniente de Objetos Extraños

- 1 Revise el historial de reparación del vehículo por reparaciones recientes al sistema de admisión en el caso de álabes dañados. Cerciórese de que la fuente de daño sea corregida.
- 2 Quite la conexión de aire del exterior para el compresor de aire del freno, de la tubería de aire de admisión. Quite la conexión en el compresor de aire. Inspeccione cuidadosamente por desechos originándose desde el compresor de aire, indicando una falla mecánica.
- 3 Si es encontrado algún desecho, limpie minuciosamente la tubería de admisión del compresor de aire y el compresor de aire de servicio como sea necesario.
- 4 Consulte "La Rueda del Compresor Está Dañada y Pedazos Faltantes — Pasos de Servicio", página 22 para indicaciones de reparación.

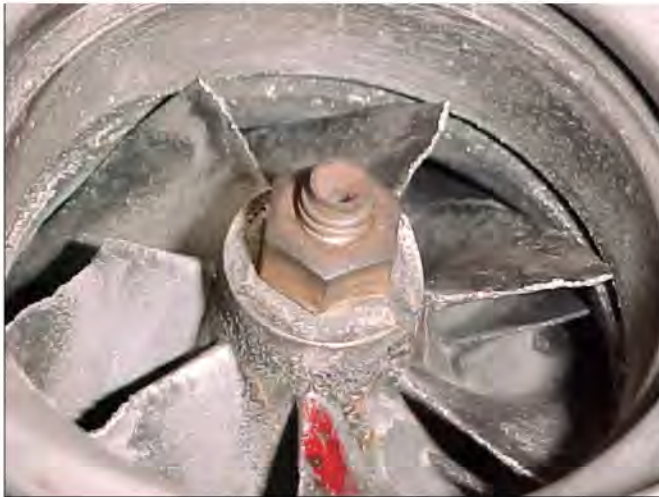
W2058123

Daño de Rueda de Compresor Debido a Objetos Extraños

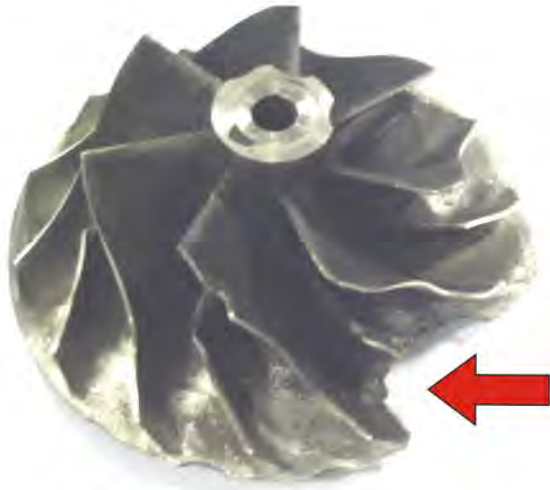
W2058604

Una rueda de compresor que está agrietada o rota es ocasionada por una falla de material. Esta es una falla primaria que resultará en otro daño secundario a la flecha en la rueda de la turbina. No es necesario investigar la causa de raíz en estas fallas.

Rueda de Compresor Rota

Antes de instalar un turbocargador de motor de reemplazo, realice todos los pasos de servicio listados bajo "La Rueda del Compresor Está Dañada y Pedazos Faltantes — Pasos de Servicio", página 22 .

Además, el sistema de escape tiene que ser limpiado de desechos y de contaminación. Vea "Conjunto de Filtro de Particulado de Diesel (DPF) de Postratamiento Inspección y Servicio", página 2 .

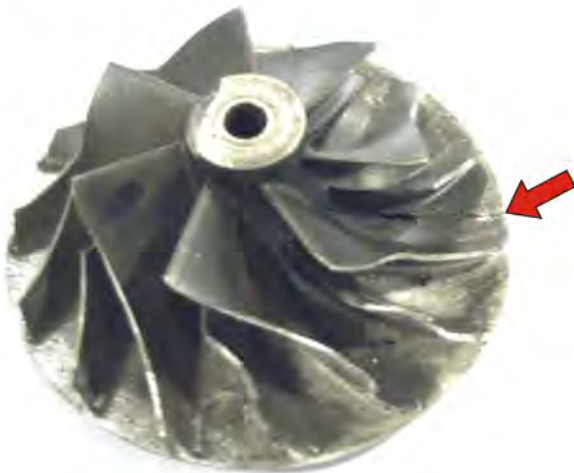
W2058605

Rueda de Compresor Agrietada

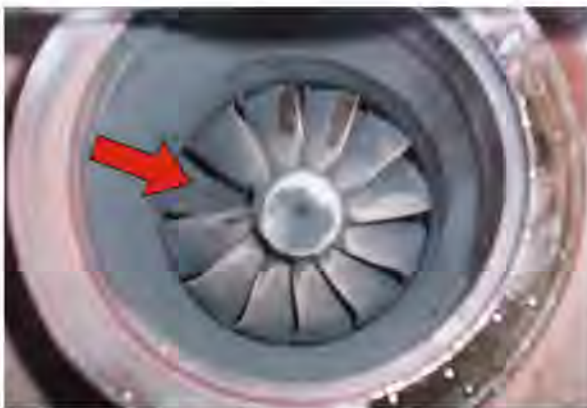
W2058606

Una falla de material de rueda de turbina resultará en otro daño secundario a la flecha, a la rueda del compresor y en falla total del turbo. Las señales de esta falla serán un álabe completo faltante de la rueda de la turbina. NO es necesario investigar la causa de raíz en estas fallas. El sistema tiene que ser limpiado antes del reemplazo del turbo según lo especificado en este documento.

Falla de Material de Rueda de Turbina (álabe faltante)

Antes de instalar un turbocargador de motor de reemplazo, realice todas las operaciones de limpieza del sistema descritas en este documento, como sea aplicable.

Además, el sistema de escape tiene que ser limpiado de desechos y de contaminación. Vea "Conjunto de Filtro de Particulado de Diesel (DPF) de Postratamiento Inspección y Servicio", página 2
